В.І. Гудим*[1,2]*, *д-р техн. наук, професор,* ***М. Карбонічек*[3]*,*** *д-р техн. наук, професор,* ***О.Б. Назаровець*[1]
*([1]Львівський державний університет безпеки життєдіяльності
[2]Краківська політехніка, [3]Гірничорудна академія, м. Краків)*

АНАЛІЗ МІКРОСТРУКТУРИ МІДНИХ КАБЕЛЬНО-ПРОВІДНИКОВИХ ВИРОБІВ ЕЛЕКТРИЧНИХ МЕРЕЖ, ЯКІ ПЕРЕБУВАЛИ У СЕРЕДОВИЩІ ПОЖЕЖІ

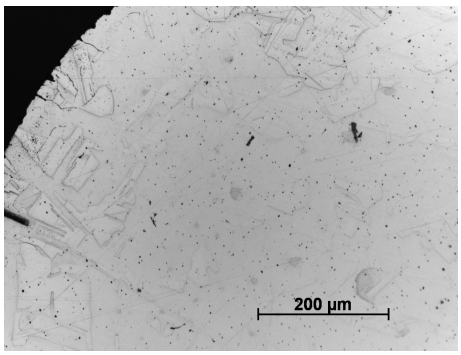
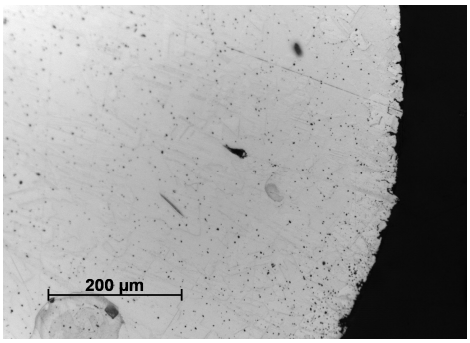
Рис.1. Мікроструктура мідного дроту з торця (фрагмент краю дроту при збільшенні у 100 разів)

На рис. 1 видно кристалічні зерна міді з невеликою кількістю домішок і газовими пустотами. Вміст кисню є меншим ніж 0,001%.

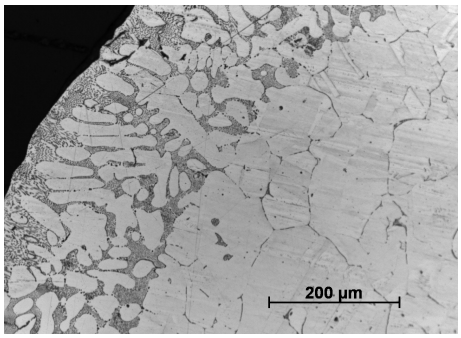
Рис. 2. Мікроструктура дроту, який перебував в умовах низької температури

На рис. 2 показано мікроструктуру дроту, який працював в умовах низької температури. На поверхні мідного дроту видно оксид купруму (I). Світлі зерна - це чиста мідь, а темні - евтектика Cu-Cu_2O, тобто мідь, що містить оксиген, який з нею реагує і утворює Cu_2O, що, у свою чергу, утворює з міддю евтектику. Зона біля 200-250 мкм становить суміш ще не окиснених кристаликів міді Cu (світлі ділянки), а також евтектику Cu-Cu_2O. На цій основі важко оцінити температуру, в якій перебував мідний дріт. Можна оціночно встановити, що ця температура була нижчою за 500-600 ^{0}C. Точне визначення температури потребує подальших досліджень глибини проникнення окисненої зони залежно від температури. Цей дріт перебував в пожежі не спричиненій КЗ.

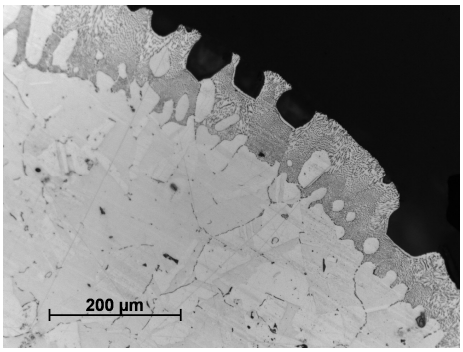
Рис. 3. Мікроструктура дроту, який перебував в умовах високої температури

На рис. 3 наведено мікроструктуру дроту після дії на нього високої температури. З рис. 3 видно, що на поверхні дроту міститься евтектика Cu-Cu_2O і ця ділянка є шириною ≈ 100-150 мкм, яка також містить неокиснені кристалики міді (світлі поверхні) у відносно невеликих кількостях. На цій основі можна визначити, що дріт був в середовищі значно вищої температури, але протягом короткого інтервалу часу. Однак важко визначити температуру при якій перебував дріт. Можна наближено встановити, що вона була біля 800-900 ^{0}C, тоді такий дріт перебував в пожежі спричиненій КЗ.

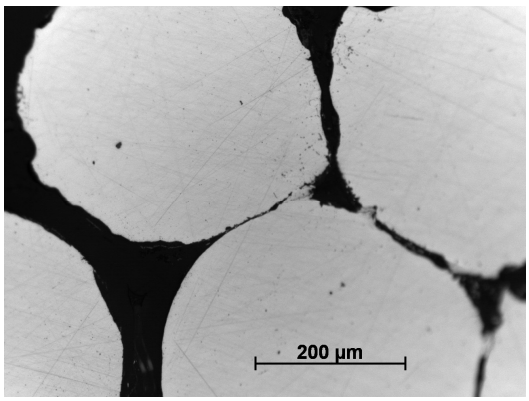
Рис. 4. Мікроструктура дроту з багатодротикового жилою

На рис. 4 приведено мікроструктуру дроту з багатодротиковою жилою, без впливу температури. Мікроструктура перерізу дроту вказує неокиснену кристалічну мідь.

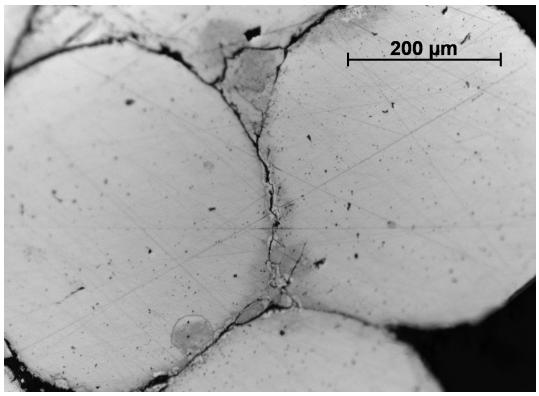
Рис. 5. Мікроструктура дроту після дії на нього високої температури

На рис. 5 показано мікроструктуру дроту з багатодротиковою жилою після дії на нього високої температури, звідки видно що на поверхні цього дроту є дуже вузька ділянка, яка містить евтектику Cu-Cu_2O, на поверхні кожної дротинки ширина цієї ділянки становить кільканадцять мкм. На цій основі можна припустити, що цей дріт з багатодротиковою жилою перебував у середовищі високої температури, але протягом короткого інтервалу часу, однак і тут важко визначити температуру, в якій перебував дріт. Можна лише наближено встановити, що вона була біля 800-900 ^{0}C, а можливо навіть 1000-1100 ^{0}C. Про це свідчать невеликі оплавлення в місцях дотикання дротинок там де була найвища температура і не достатній доступ кисню повітря. Можна стверджувати, що цей перебував у середовищі пожежі спричиненої КЗ.
